# Revue archéologique de l'Est

## L'aménagement d'un vallon : deux ouvrages d'art de la VIII<sup>e</sup> légion à Mirebeau-sur-Bèze, *La Combotte* (Côte-d'Or)

LYDIE JOAN, CHRISTOPHE GASTON, BÉRANGÈRE FORT, PASCAL LISTRAT, VALÉRIE LAMY, SYLVIE MOUTON-VENAULT ET FLORENT DELENCRE

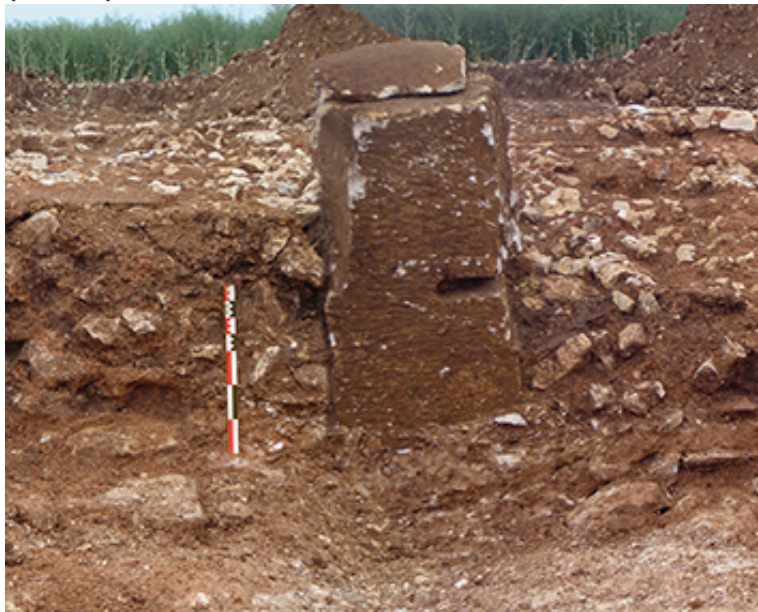
**Fig. 21.** Bloc d'architecture dans le canal d'évacuation (S. Morel).

couche très caillouteuse (Us 95) sert, dans cet état, d'espace de débitage d'éléments architecturaux récupérés d'un édifice monumental. Un bloc de grand appareil, planté à la verticale, est en cours de débitage, comme l'indique l'amputation d'un de ses angles (fig. 21) retrouvé en aval du canal dans une couche de blocs calcaires débités et de quelques fragments de briques (Us 218).

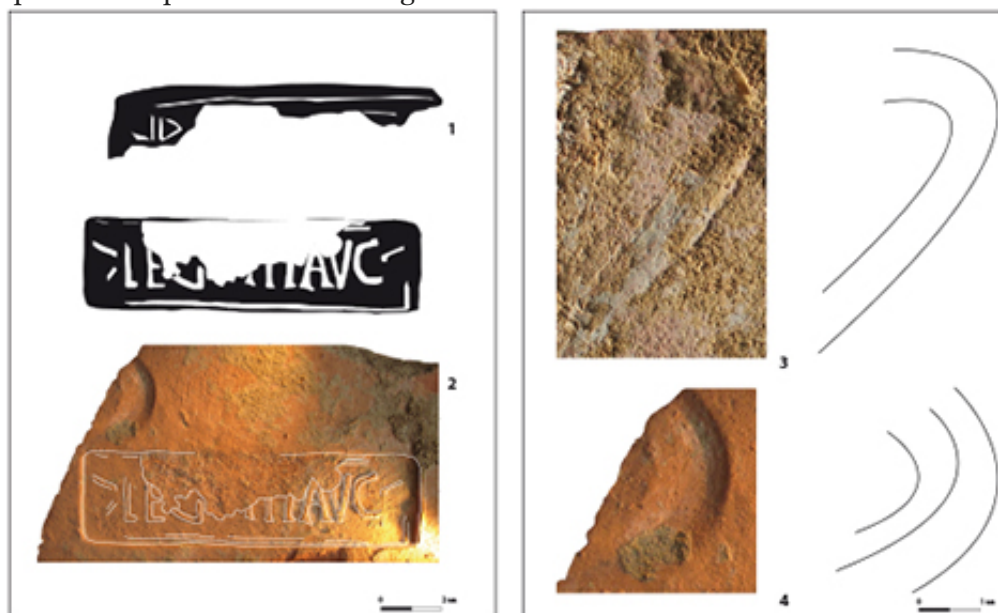
Fig. 27. Les tuiles estampillées de la VIII<sup>e</sup> légion. 1. Estampille partielle sur tuile surcuite – niveau de préparation de la voie [93] ; 2. estampille [LEG (...) AVG] – niveau de démolition [147]. Les marques de tâcherons : 3. sur *bessalis* ; 4. sur tuile estampillée (photos, minutes et mises au net : S. Mouton-Venault).

- 94 La première tuile est issue des niveaux de préparation de la voie (Us 93)<sup>29</sup>. Bien qu'incomplète, elle est partiellement restituable et semble avoir été écrasée en place si l'on en juge par les cassures anciennes. Elle présente une marque illisible, car très usée, au sein d'un cartouche (fig. 27, n° 1).
- 95 La seconde tuile est incomplète (fig. 27, n° 2). Elle est issue des niveaux d'abandon (Us 147). Elle porte une estampille incluse dans un cartouche, ainsi qu'une marque réalisée au doigt.

- la lecture directe de l'estampille : [ LEG (...) IIIAVG ] (fig. 27, n° 2) ;

Les deux tuiles présentent des marques réalisées au doigt dessinant deux cercles concentriques (fig. 27, nos 3 et 4), correspondant au type IV-2 (GOGUEY, REDDÉ, 1995, p. 229). Ces marques pourraient évoquer les marques de tâcheron, mais rappellent aussi celles, plus rares, présentes parfois en décor, sur toute la surface, à l'instar de celles découvertes à Strasbourg, 4 rue Brûlée (SCHNITZLER, KUHNLE, 2010, n° 10b p. 78).
